信濃川大橋渋滞改善

信濃川大橋の概要

研究内容

研究内容：信濃川大橋の渋滞改善

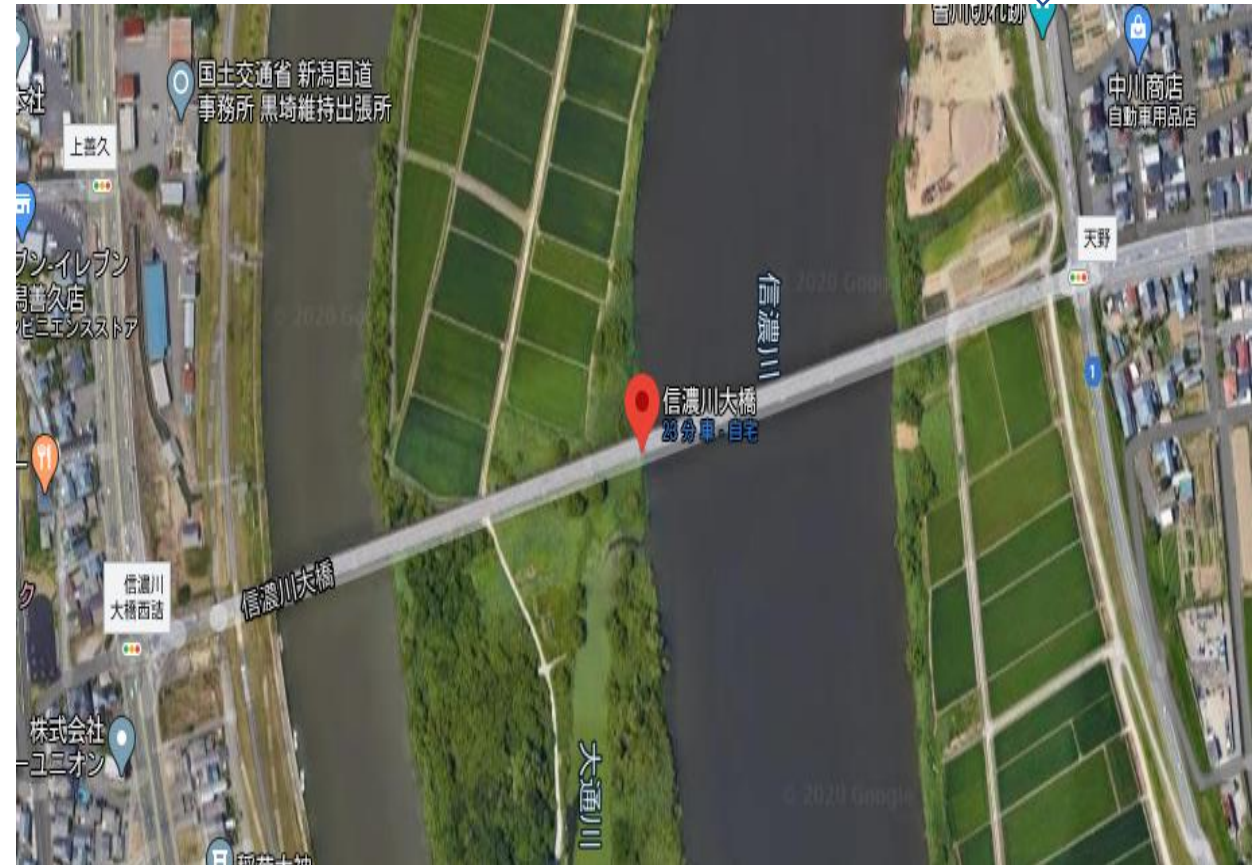
全長：617.95m

幅：6.8mの片側1車線

右図東側：県道1号新潟小須戸三
条線と交差
(天野交差点)

右図西側：国道8号線と交差
(西詰交差点)

江南区（東側）と西区（西区）はもとより、市内東西を結ぶ重要な幹線道路であり、朝夕の通勤退勤時に最も混雑する。

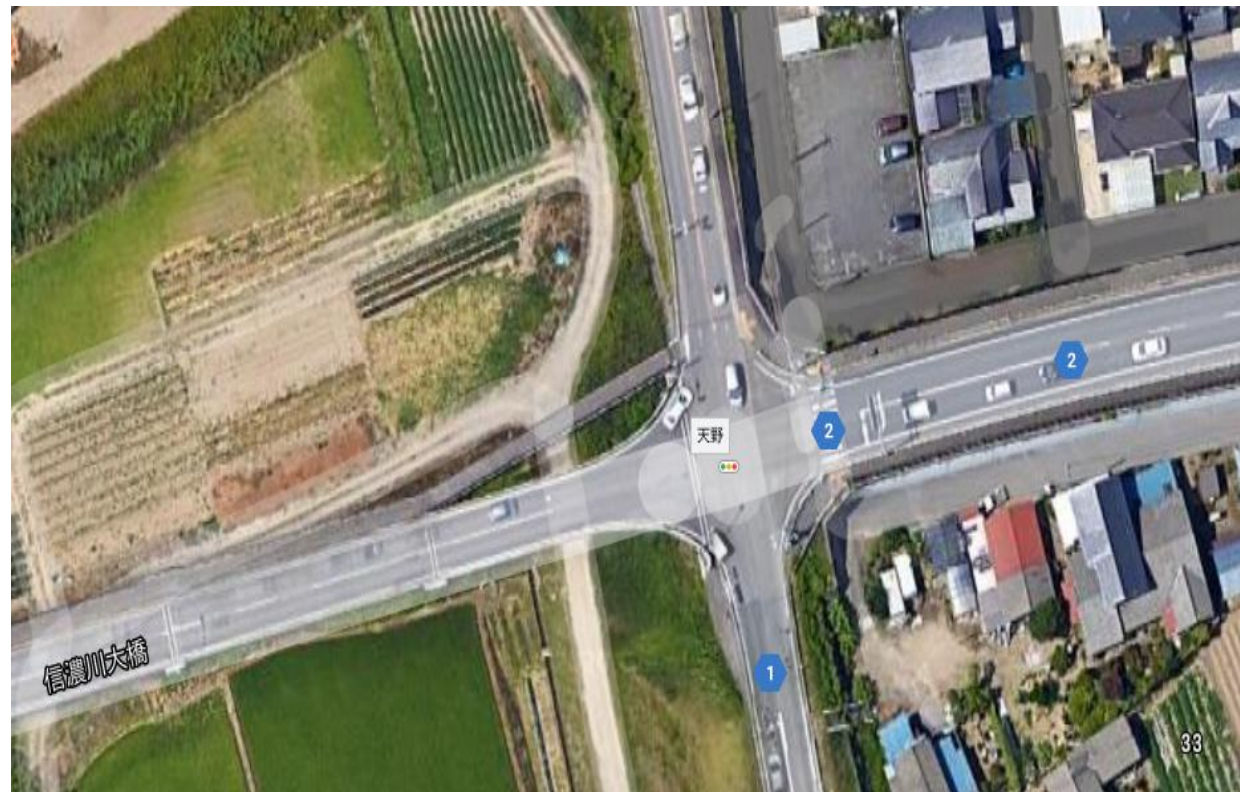
天野交差点側問題点

- 信濃川大橋が片道1車線の右折車線の無い道路であり、後続車は徐行して右折車を避けながら直進または左折をする。
→速度低下の運転により、車が溜まりやすい
- 右折先が新津、三条方面と比較的人の多い町である。
→右折する車両が多い

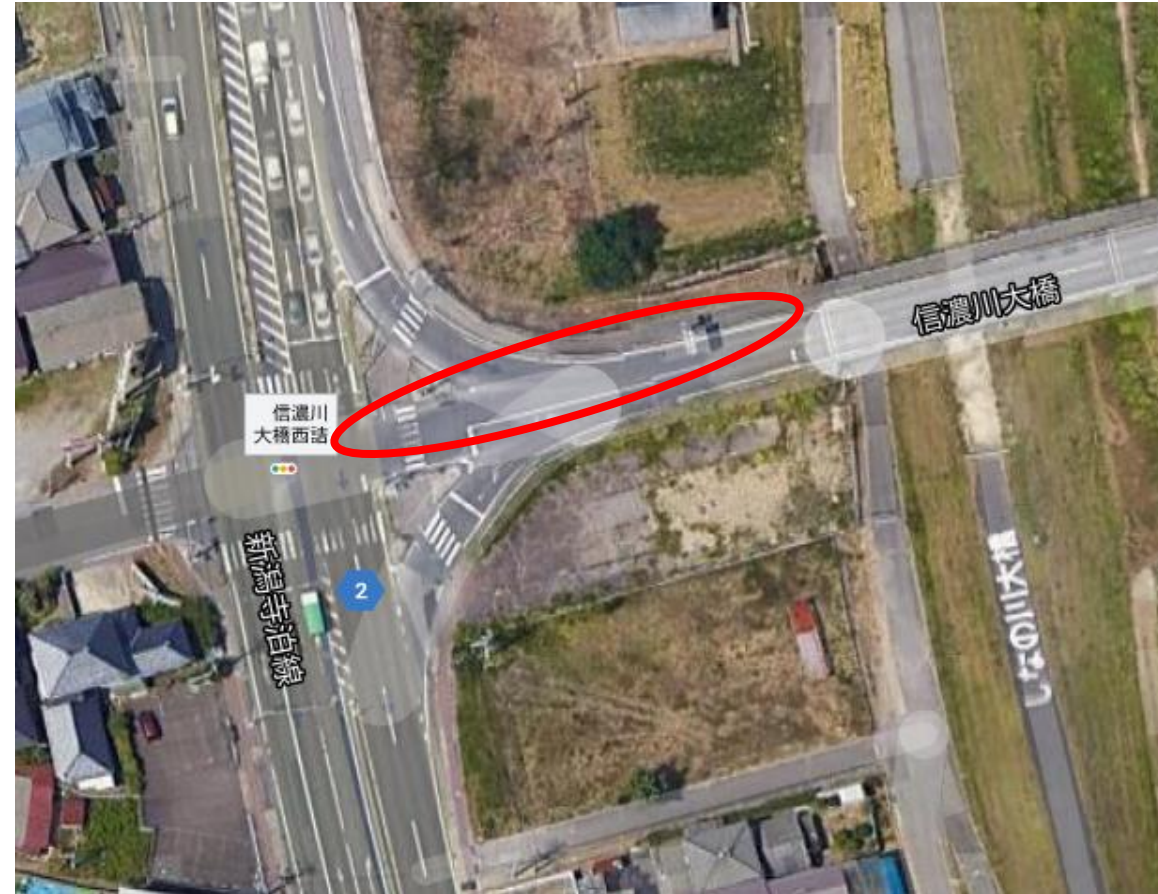
西詰交差点問題点①

- 天野交差点付近の車両の滞留が西詰交差点まで続き、青山方面から左折する車両、白根方面から右折する車両が橋を横断する際に詰まって進行が難しい。
- 右図の赤丸付近に車両が溜まり、場合によっては通行の妨げとなる。
また車両が減らない分、後続が渋滞を起こしやすくなる。

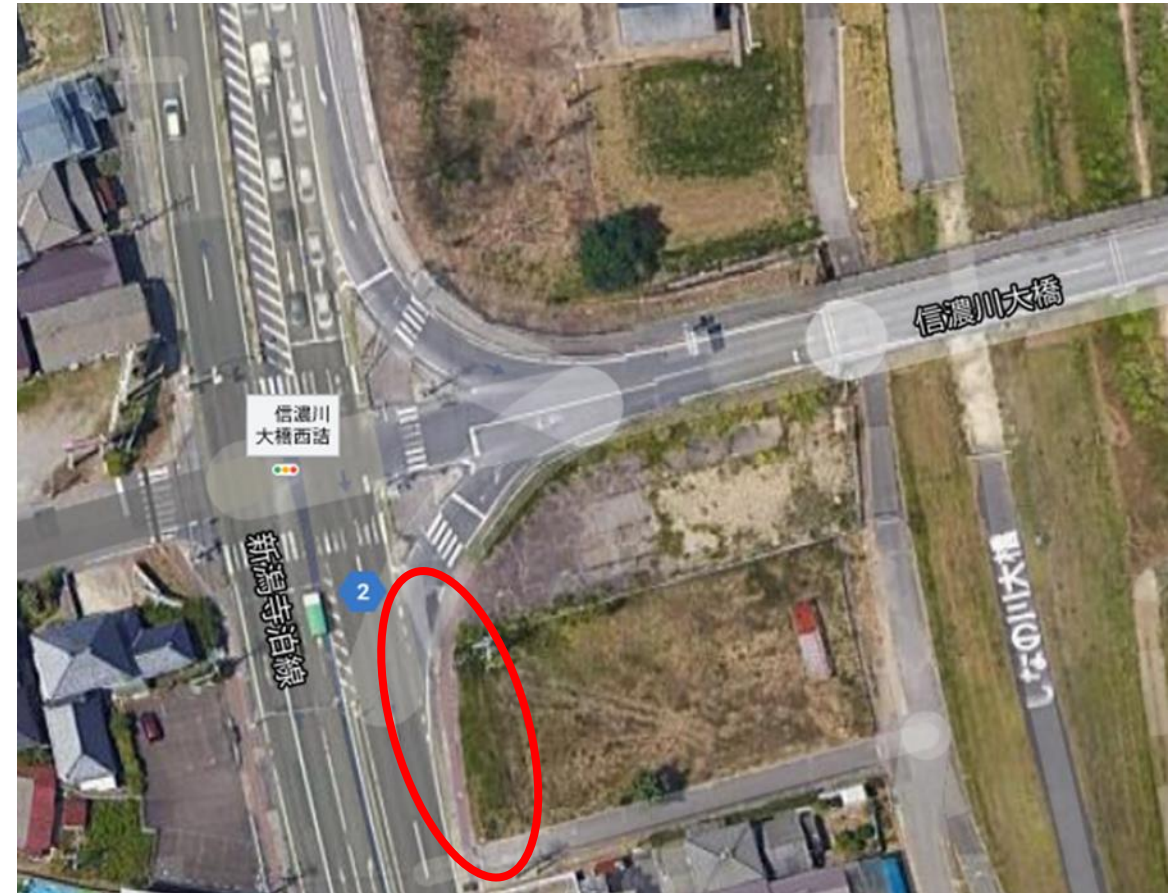
西詰交差点側問題②

- 信濃川大橋から左折する車両が、交通量の多い国道8号線へ合流が難しい。
→ 後続に渋滞ができる。
- 現在は右図の赤丸個所に加速車線が追加されたが、改善されたか分かりにくい状況である。
